# 'Ze hebben alles perfect geregeld voor ons'

## Jans Warringa laat schade herstellen door Centrum Veilig Wonen

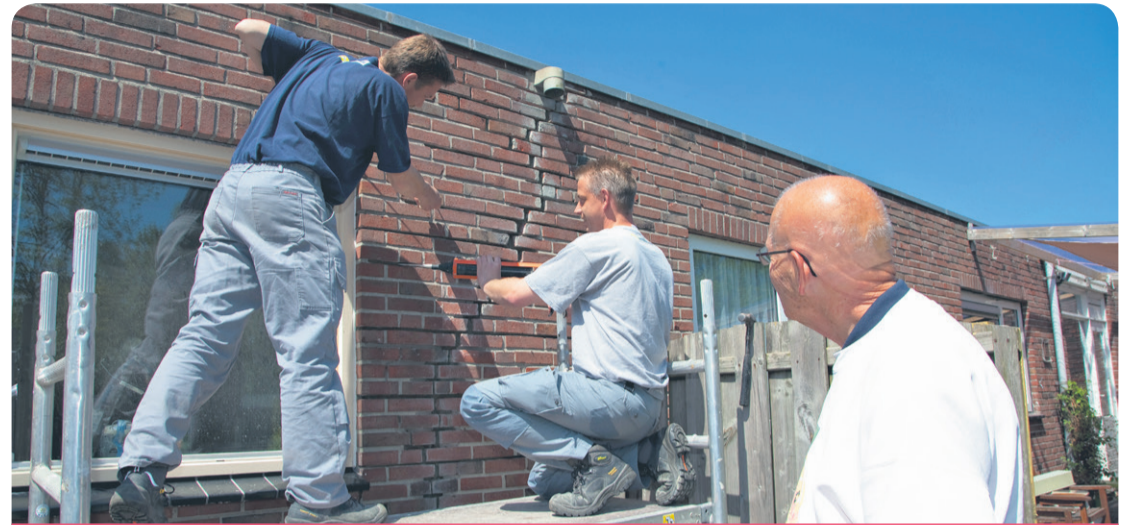
Jans Warringa kijkt hoe Sipke Wouda en Klaas de Haan de muurschade aan zijn woning herstellen.

Sipke Wouda en Klaas de Haas van Jorritsma Bouw zijn bezig met het uitslijpen van cement tussen de stenen in de gevels. 'Ja, dit zijn wel behoorlijke scheuren', zegt Sipke Wouda. 'We gaan eerst krimpvrije mortel aanbrengen en dan versterken we de gevels met wikkels. Dat zijn draadstangen

die horizontaal tussen de stenen worden geplaatst. Daarover heen komt weer een laag krimpvrije mortel. Tenslotte maken we de gevels weer mooi, zodat je bijna niets meer ziet van de scheuren.'

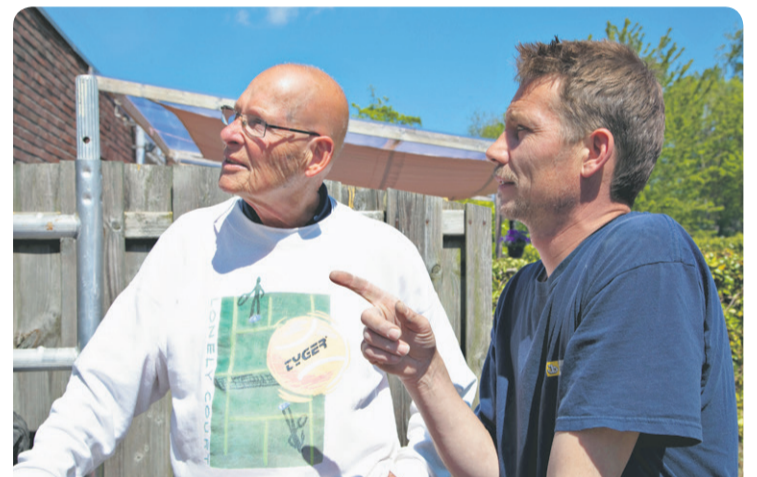
Voordat wordt begonnen met schadeherstel legt Sipke Wouda eerst uit welke werkzaamheden de bewoner kan verwachten.

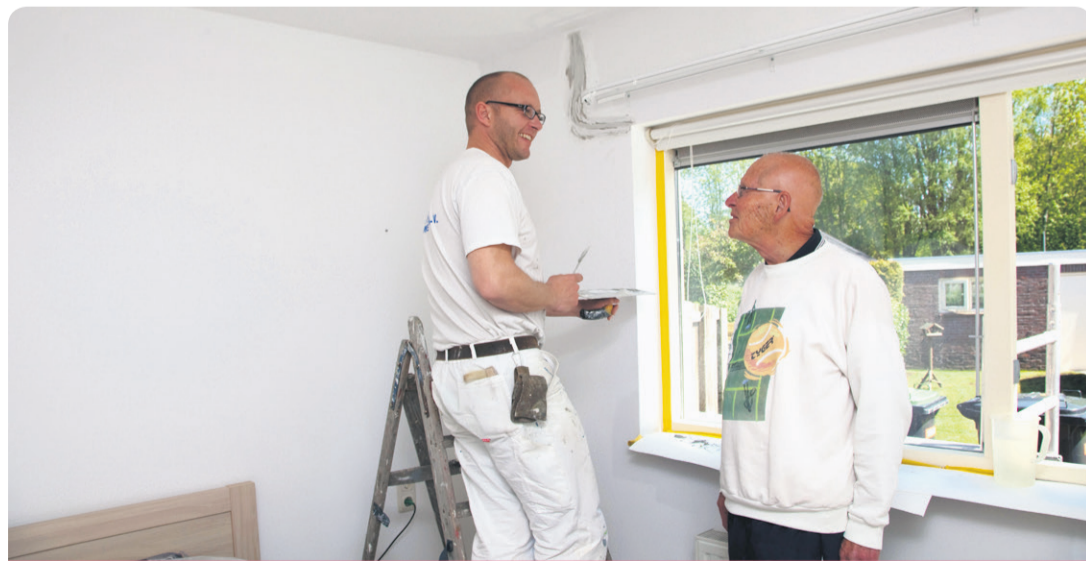
Schilder Pieter van der Kooi is al flink gevorderd met het schilderen van de slaapkamer.

Schilder Pieter van de Kooi (Sips Schilders) is bezig met het herstel van de schade in de slaapkamer. 'Ik heb eerst de scheuren open gekrabbd en ze vervolgens behandeld met speciale epoxy-verharder. Daarna

dicht gesmeerd met gipsplamuur.' Terwijl de gedichte scheuren drogen saust hij alvast de overige muren. 'Binnen twee dagen ben ik hier klaar en ziet de slaapkamer er weer als nieuw uit.'
